Technische Infos zu GWL3SK1/ GBL3SK1

Ton klingt verzerrt! (Beispiel Skoda Octavia mit Stream, Bj. 2006)

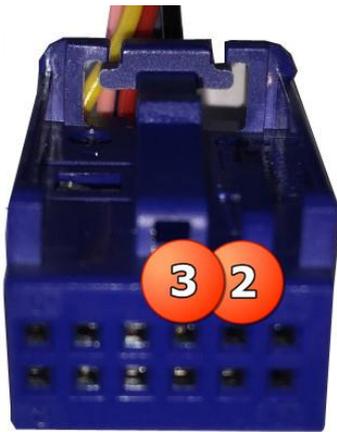
Sicht auf den Stecker:

Bei einigen Radiomodellen des Typs "Stream" und "Stream MP3" liegt die Audiomasse auf einem anderen Pin:

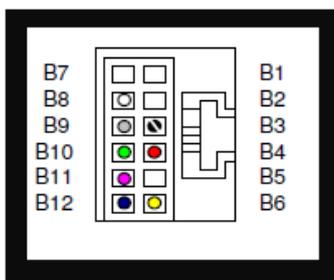
Skizzen: Sicht von der Kabelbelgungsseite, (der zu pinnenden Seite oder von hinten) auf den Stecker:

Im Moment ist folgende Belegung bei Dension CABL_SK1:
